祥云调研报告  
(2025 年 4 月)

调研地点：湖北省黄冈市武穴市  
调研对象：祥云化工案涉诉轮镜塘磷石膏库、周边地下水出水泉眼（监测点位）  
调研时间：2025 年 4 月 18 日  
调研天气：晴  
调研人员：行澈环保：邓青、吴梓琨；青赣环境：黄楠；武汉中院：赵文莉（承办法官）、向前（法官助理）；武汉大学环境法研究所同学  
专家人员：武汉大学环境法研究所-李广兵  
接待人员：祥云化工：陈新华等一行人  
调研目的：确认轮镜塘磷石膏库整改治理情况。

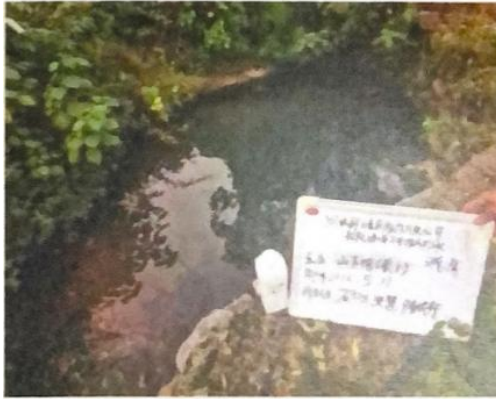
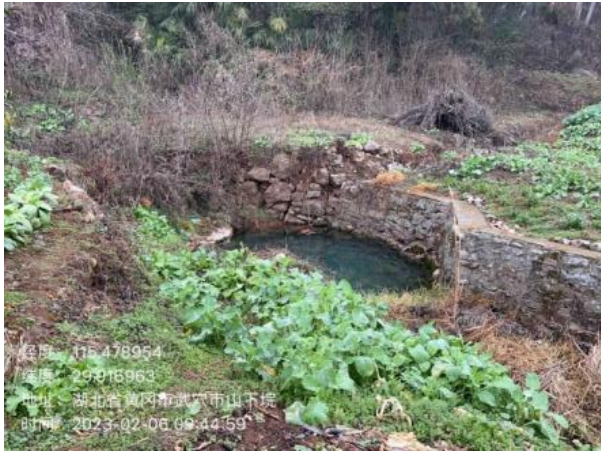
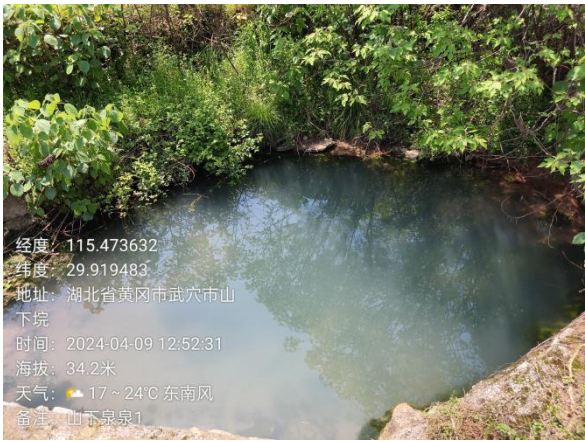
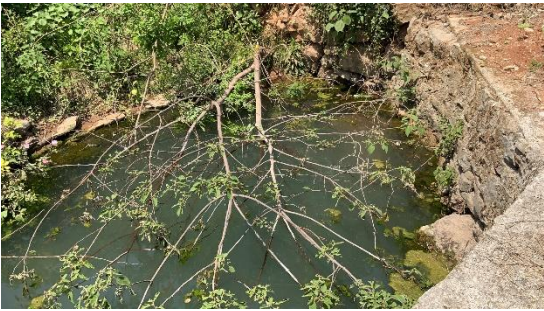
| | 鉴定报告 | 2023 年调研 | 调研<br>结论 | 2024 年回访 | 回访<br>结论 | 2025 年回访 | 回访结论 |
|---|---|---|---|---|---|---|---|
| 1 | <p>山下泉（环评新泉 1、鉴定 Q01）<br/>经纬度 115.473645，29.919498</p> <p>(8) 山下泉（泉 1）</p> | <p>经纬度：115.478954<br/>纬度：29.918963<br/>地址：湖北省黄冈市武穴市山下堤<br/>时间：2023-02-06 09:44:59</p> | 一致 | <p>经纬度：115.473632<br/>纬度：29.919483<br/>地址：湖北省黄冈市武穴市山下堤<br/>时间：2024-04-09 12:52:31<br/>海拔：34.2米<br/>天气：17~24℃ 东南风<br/>备注：山下泉泉1</p> | 水体<br>浑浊 | | 水体轻微<br>浑浊 |

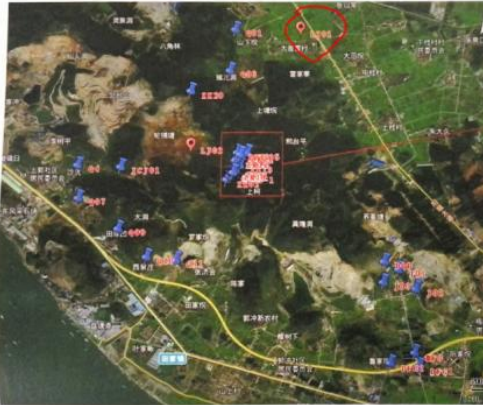
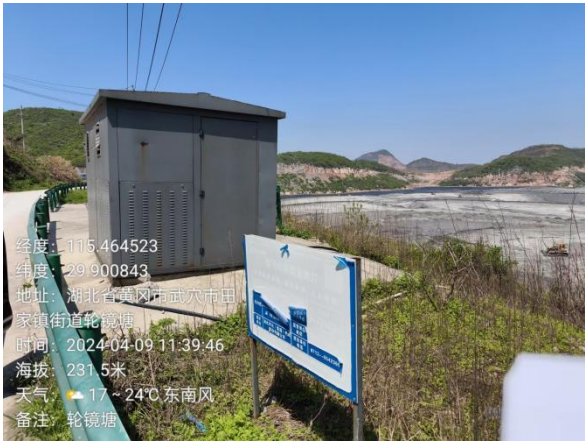
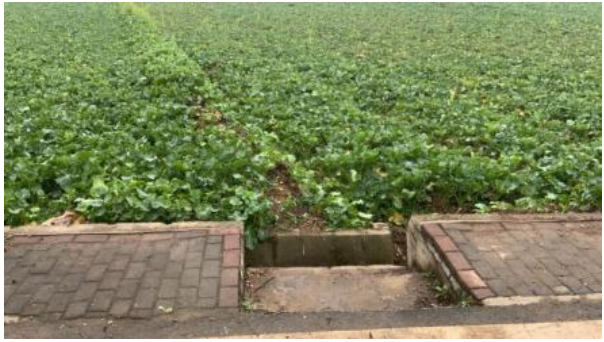
| | 鉴定报告 | 2023 年调研 | 调研<br>结论 | 2024 年回访 | 回访<br>结论 | 2025 年回访 | 回访结论 |
|---|---|---|---|---|---|---|---|
| 2 | <p>轮镜塘监测井 1 号（鉴定 LJ01）<br/>经纬度 115.467159，29.901774</p> <p>图 12 采样点位分布示意图</p> | <p>在地图里输入鉴定报告 LJ01 的经纬度，显示为鉴定报告图示 LJ02 的位置。在地图里输入 LJ02 的经纬度，显示为图示 LJ01 的位置。图示 LJ01 处是农田，没有监测井，根据祥云反馈其点位标注错误</p> | 不一致 | <p>经纬度：115.464523<br/>纬度：29.900843<br/>地址：湖北省黄冈市武穴市田家镇街道轮镜塘<br/>时间：2024-04-09 11:39:46<br/>海拔：231.5米<br/>天气：17~24℃ 东南风<br/>备注：轮镜塘</p> | 已前往<br>LJ01 实际位置，位于祥云化工轮镜塘厂区内。 | <p>因无法看到采样水体情况，未前往监测井</p> | / |

| | | | | | 深度较深，未采样。 | | |

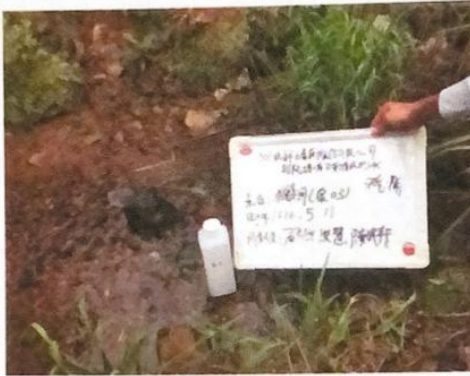
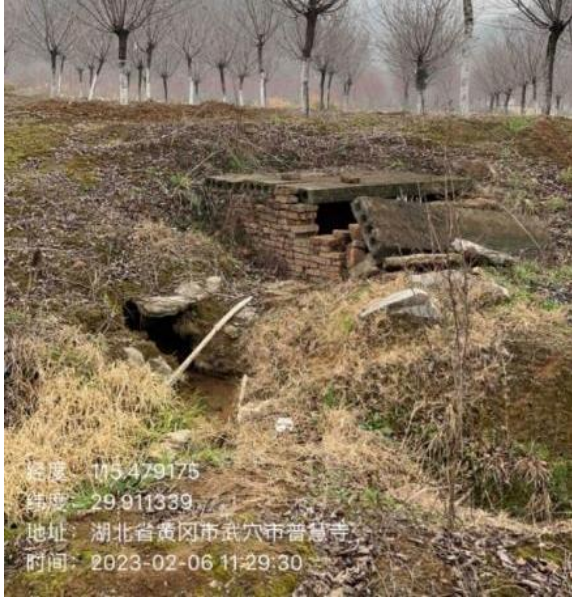
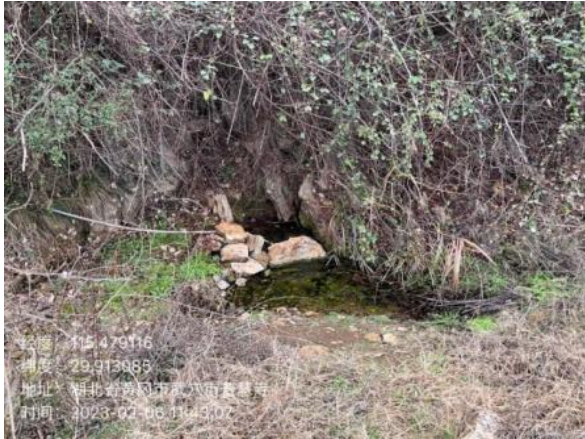
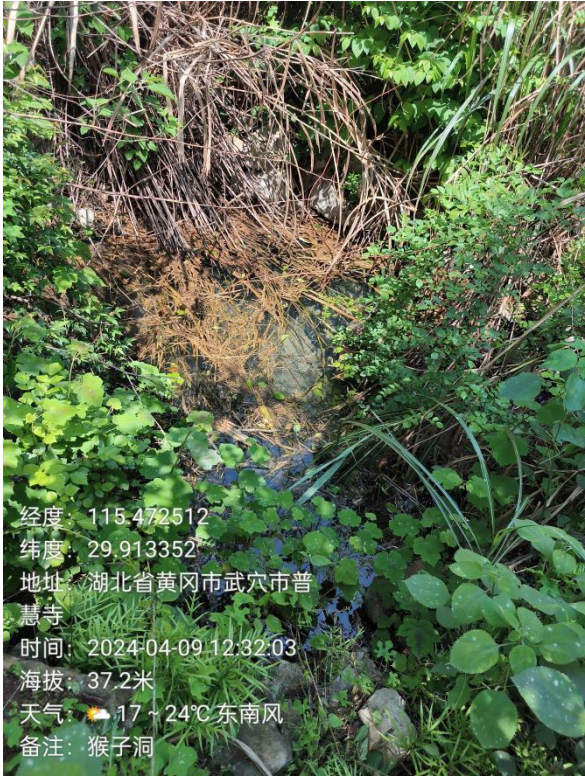
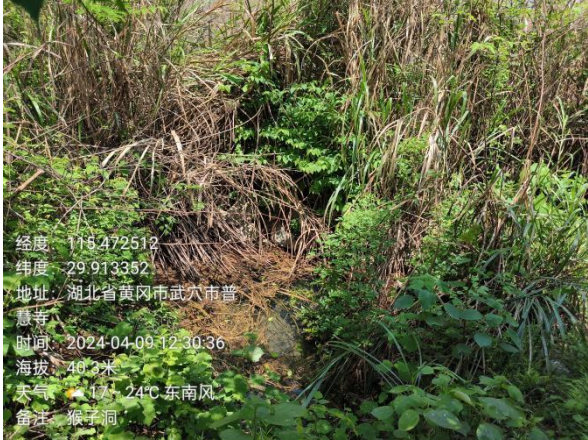
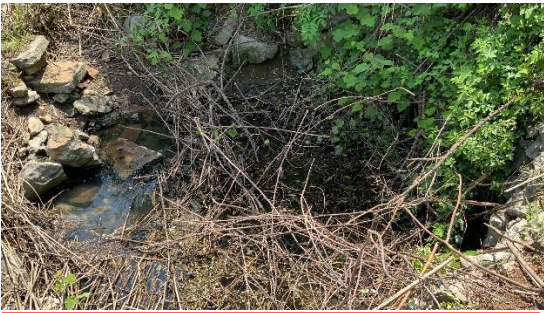
| 3 | 猴子洞：（环评新泉 2）<br>（环评新泉 3、鉴定 Q03）<br>经纬度 115.472832，29.913365 | <div><p>（9）猴子洞（泉 3）</p></div> <div><p>经纬度：115.479175<br/>纬度：29.911339<br/>地址：湖北省黄冈市武穴市普慧寺<br/>时间：2023-02-06 11:29:30</p></div> <div><p>经纬度：115.479116<br/>纬度：29.913383<br/>地址：湖北省黄冈市武穴市普慧寺<br/>时间：2023-02-06 11:29:30</p></div> | 不一致 | <div><p>经纬度：115.472512<br/>纬度：29.913352<br/>地址：湖北省黄冈市武穴市普慧寺<br/>时间：2024-04-09 12:32:03<br/>海拔：37.2米<br/>天气：☀️ 17~24℃ 东南风<br/>备注：猴子洞</p></div> <div><p>经纬度：115.472512<br/>纬度：29.913352<br/>地址：湖北省黄冈市武穴市普慧寺<br/>时间：2024-04-09 12:30:36<br/>海拔：40.3米<br/>天气：☀️ 17~24℃ 东南风<br/>备注：猴子洞</p></div> | 位置一致，但在泉水处无法溯源 | | 泉水水体清澈 |

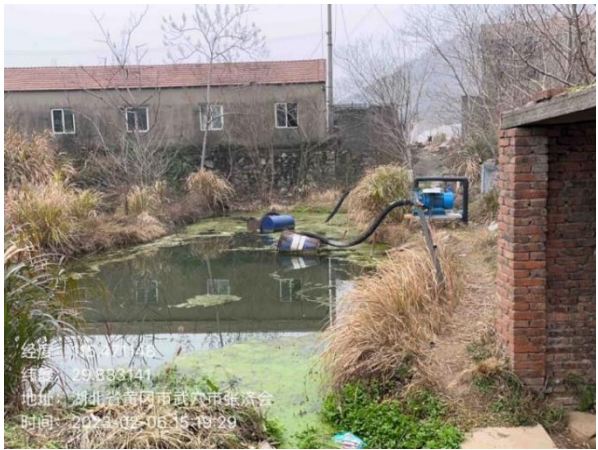
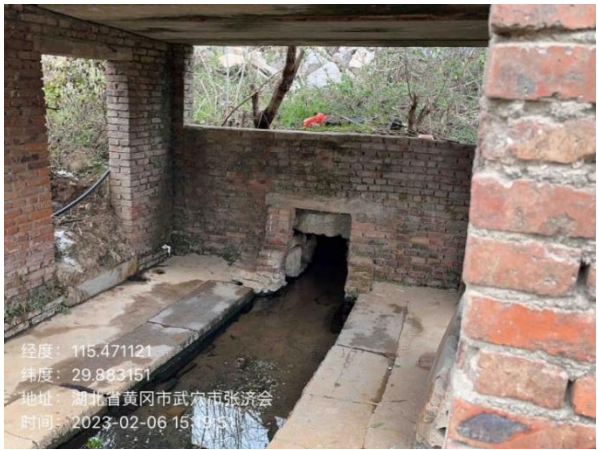
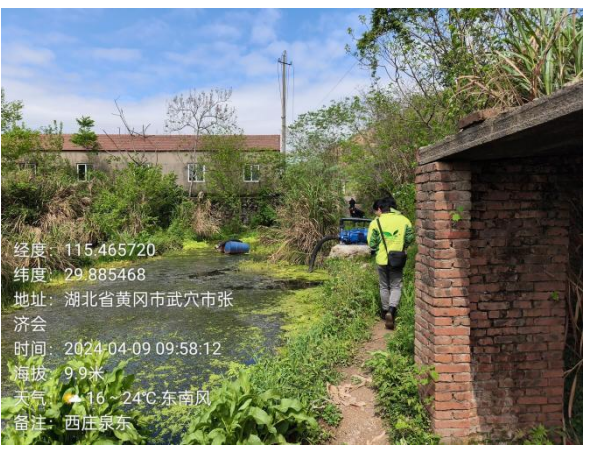
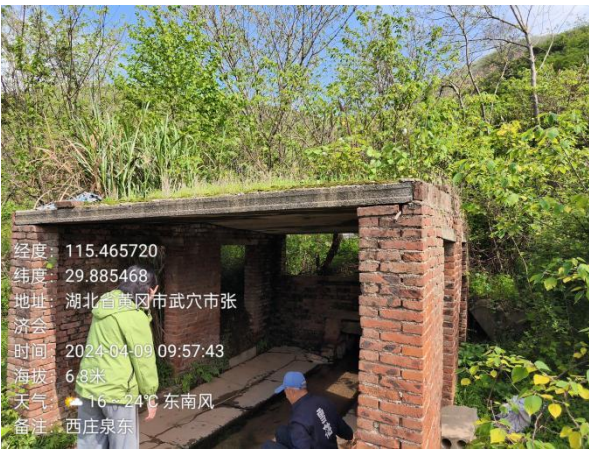
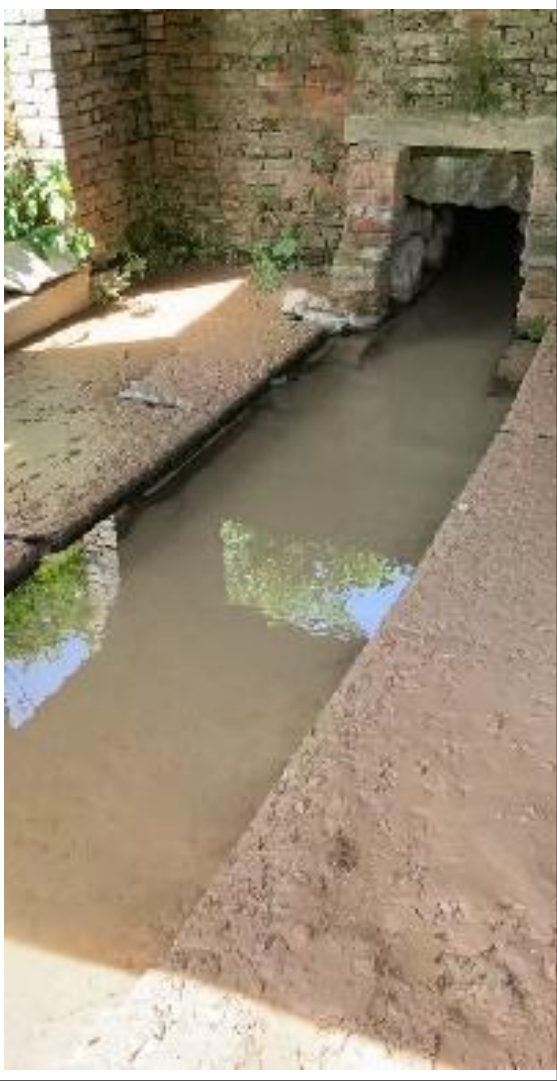
| 5 | 张济会旁采石场, 西庄泉东（环评泉11、鉴定Q11）<br>经纬度 115.465423, 29.885667 | <div></div> <p>(14) 西庄泉东（泉11）</p> | 和鉴定报告不同, 没有黑管子。祥云工作人员反映此处施工过。 | <div></div> | 和调研1时基本一致, 水体清澈 | | 一致, 水体清澈 |

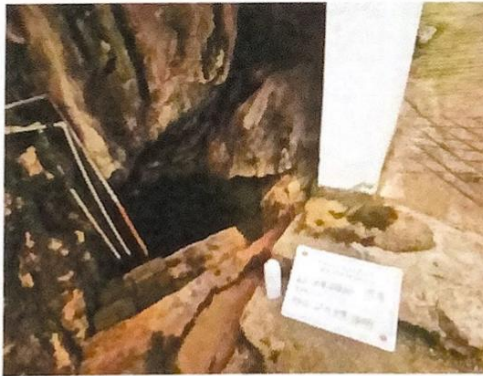
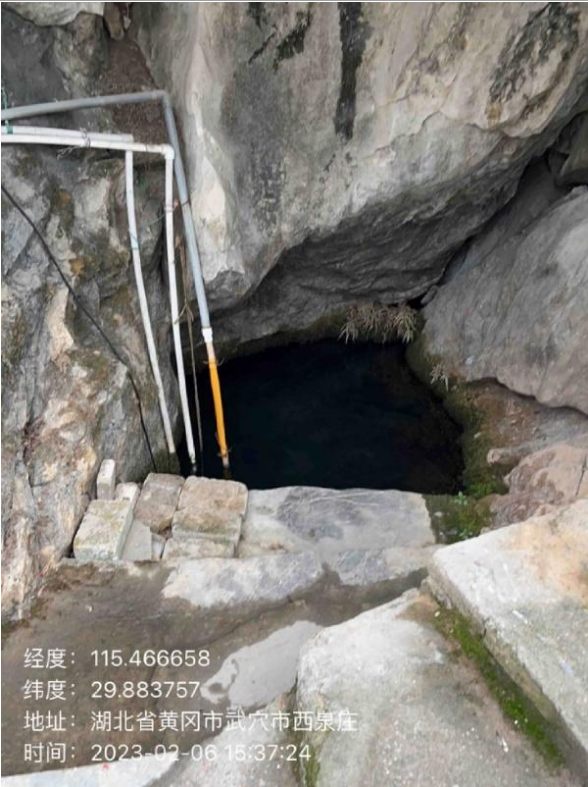
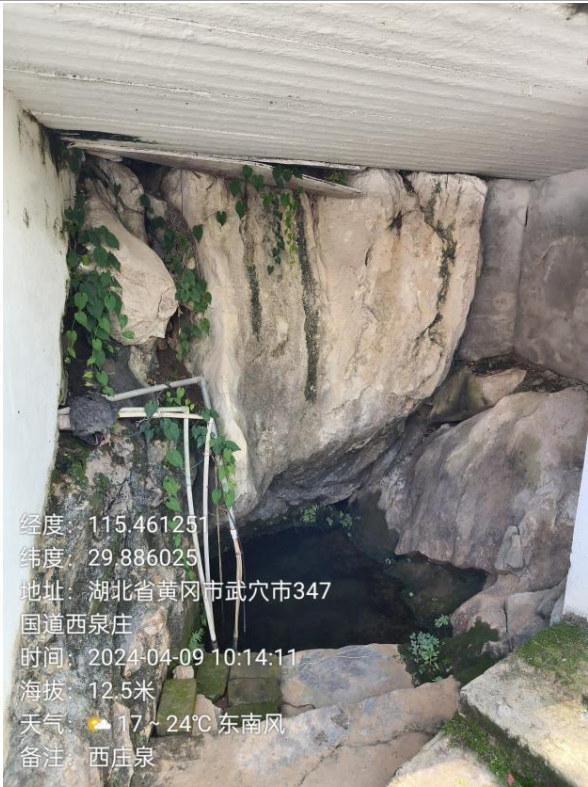
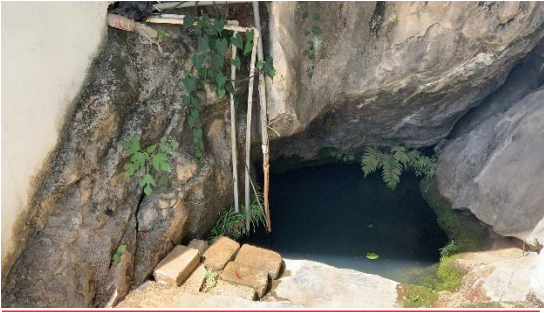
| 6 | 西庄泉（环评泉 10、鉴定 Q10）<br>经纬度 115.461217，29.886066 | <br>(13) 西庄泉（泉 10） | <br>经度：115.466658<br>纬度：29.883757<br>地址：湖北省黄冈市武穴市西泉庄<br>时间：2023-02-06 15:37:24 | 一致 | <br>经度：115.461251<br>纬度：29.886025<br>地址：湖北省黄冈市武穴市347<br>国道西泉庄<br>时间：2024-04-09 10:14:11<br>海拔：12.5米<br>天气：☀️ 17~24℃ 东南风<br>备注：西庄泉 | 和 调<br>研 1<br>时 基<br>本 一<br>致，<br>水 体<br>清 澈 | | 水体轻微<br>浑浊 |

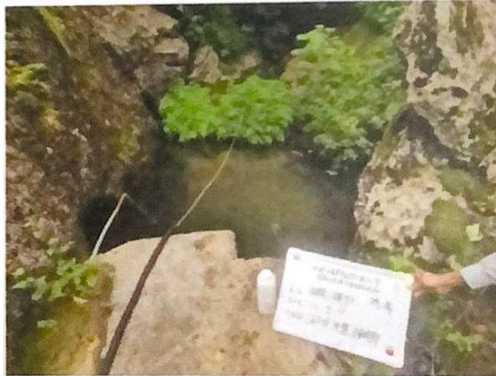
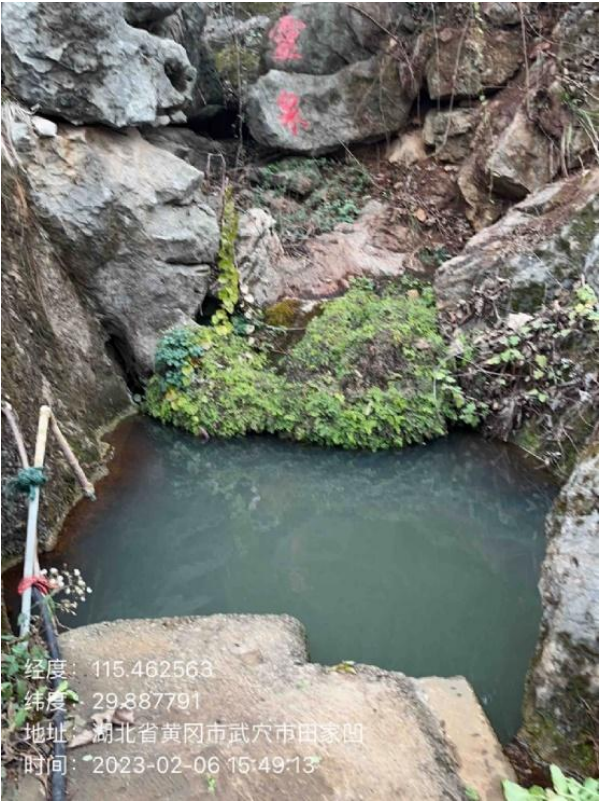
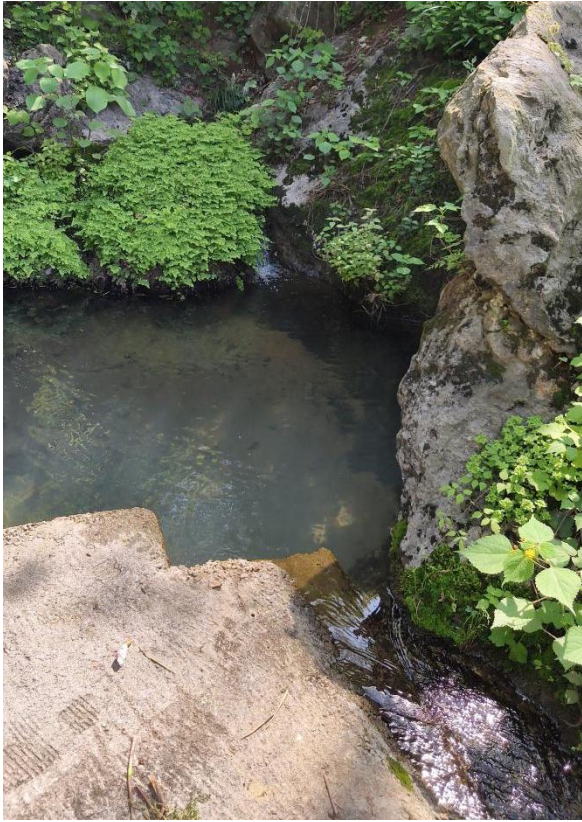
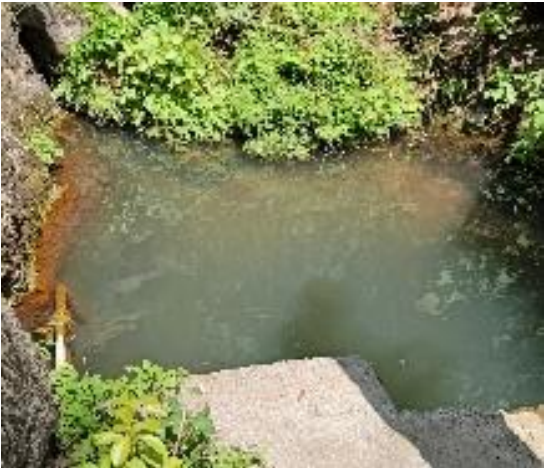
| 7 | 田凹（环评泉 9、鉴定 Q09）<br>经纬度 115.457051，29.890145 | <br>(12) 田凹（泉 9） | <br>经度：115.462563<br>纬度：29.887791<br>地址：湖北省黄冈市武穴市田家凹<br>时间：2023-02-06 15:49:13 | 一致 | | 一<br>致，<br>水 体<br>清 澈 | | 水体清澈 |

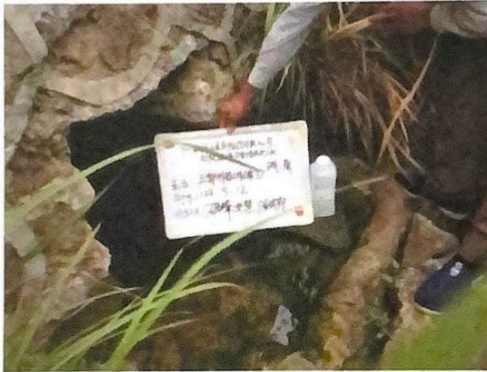
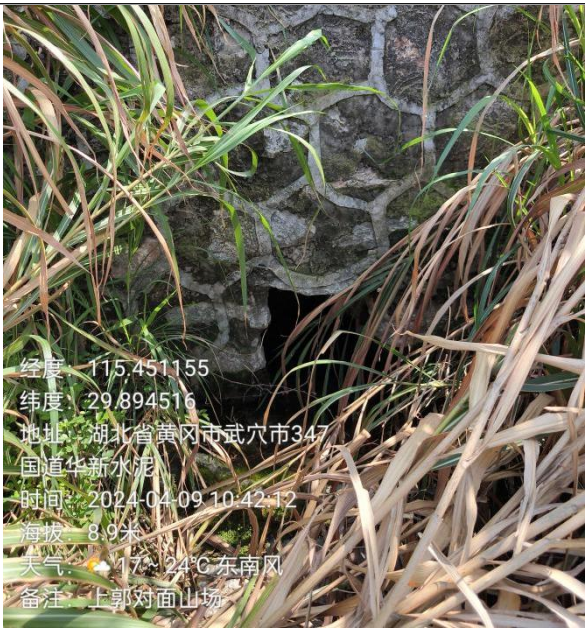
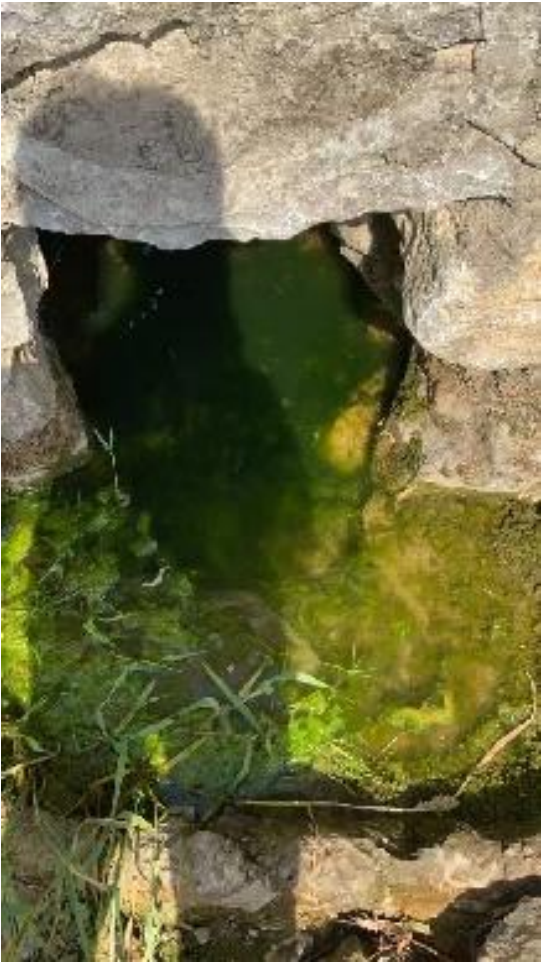
| 8 | 上郭对面山场（环评泉4、鉴定Q07）<br>经纬度 115.451198 29.894540 | 没找到 | <br>(11) 上郭对面山场（泉7） | | 与鉴定书和环评位置一致，枯期水无涌出 | | 水体较为清澈 |

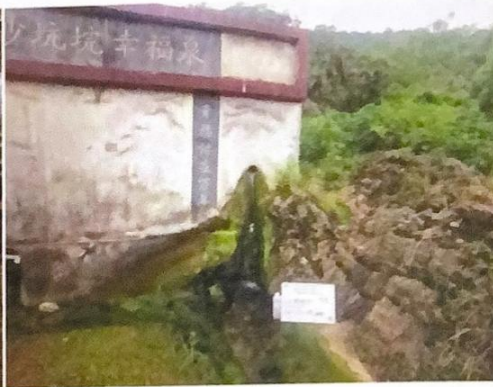
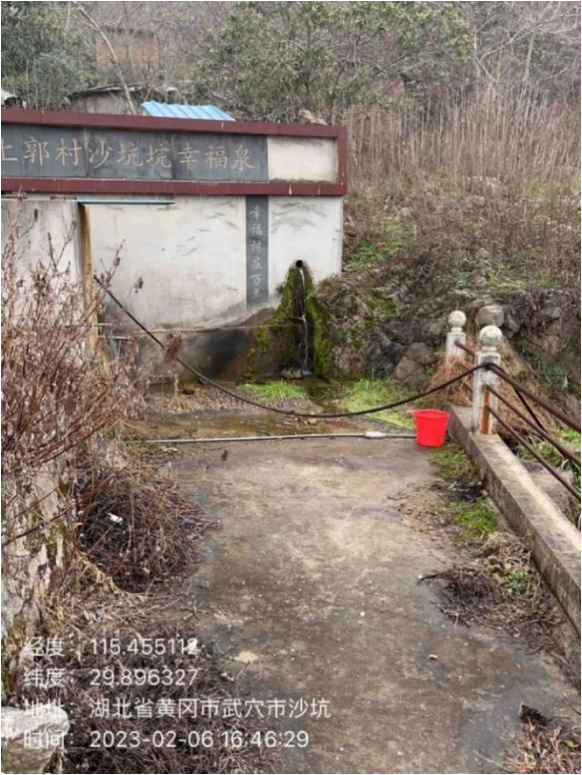
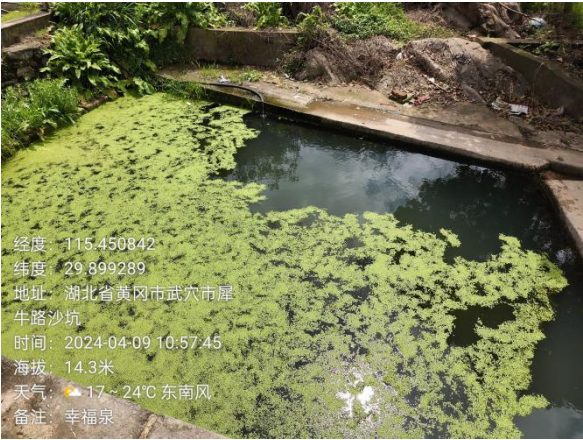
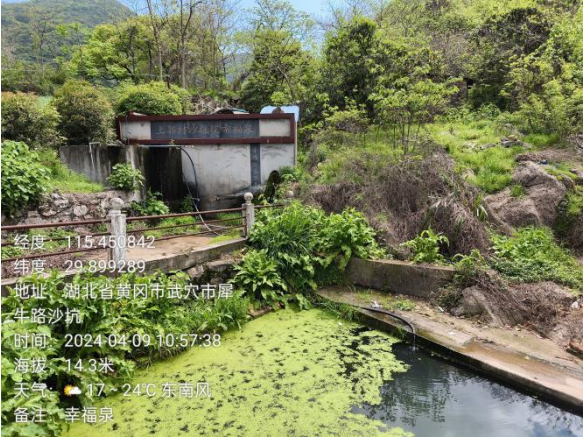
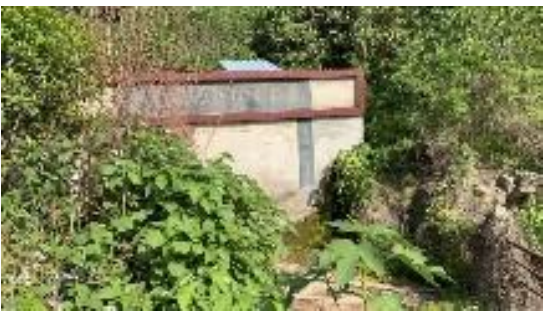
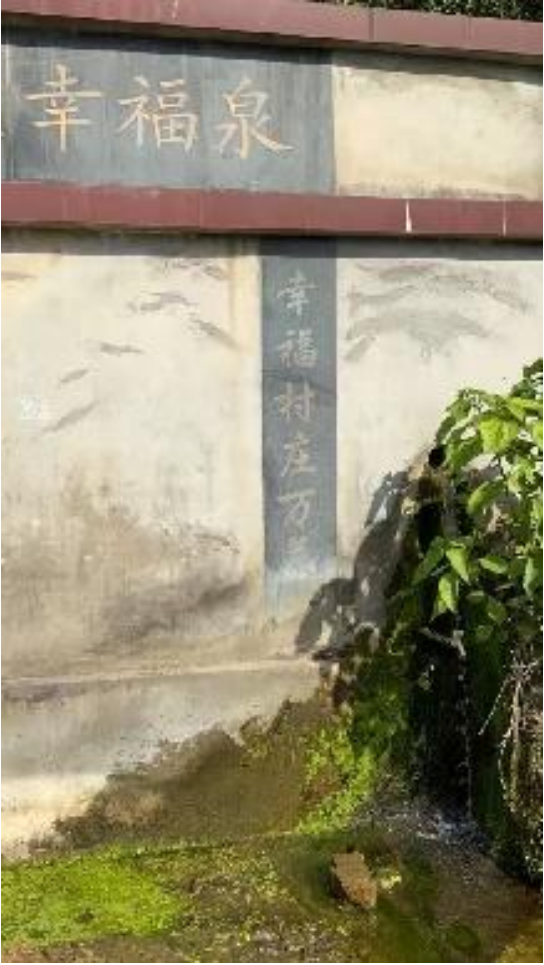
| 9 | 沙坑垸幸福泉（环评泉5、鉴定Q04）<br>115.450975 29.899363 | <div><p>(10) 幸福泉（泉4）</p></div> <div><p>经度: 115.455112<br/>纬度: 29.896327<br/>地址: 湖北省黄冈市武穴市沙坑<br/>时间: 2023-02-06 16:46:29</p></div> | 一致 | <div><p>经度: 115.450842<br/>纬度: 29.899289<br/>地址: 湖北省黄冈市武穴市屋<br/>牛路沙坑<br/>时间: 2024-04-09 10:57:45<br/>海拔: 14.3米<br/>天气: 17~24℃ 东南风<br/>备注: 幸福泉</p></div> <div><p>经度: 115.451842<br/>纬度: 29.899289<br/>地址: 湖北省黄冈市武穴市屋<br/>牛路沙坑<br/>时间: 2024-04-09 10:57:38<br/>海拔: 14.3米<br/>天气: 17~24℃ 东南风<br/>备注: 幸福泉</p></div> | 出水处水体清澈，水塘浮萍较为密集，水体轻微浑浊。 | <div></div> <div></div> | |

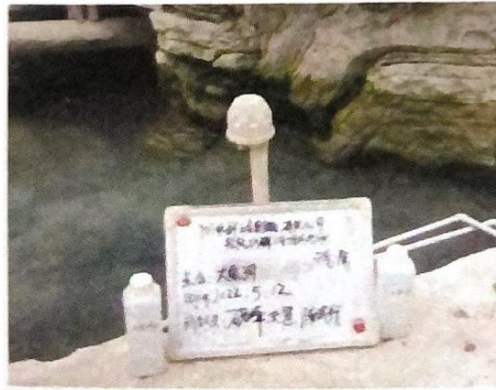
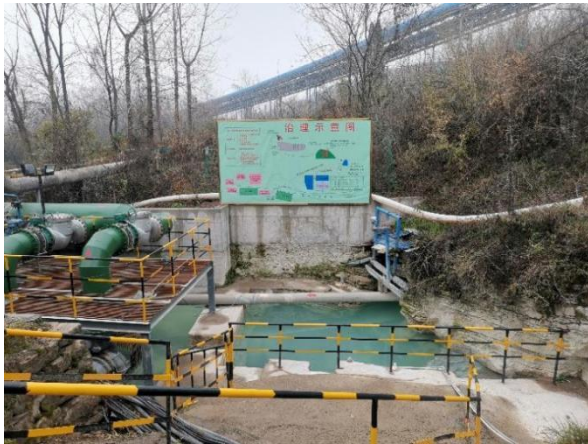
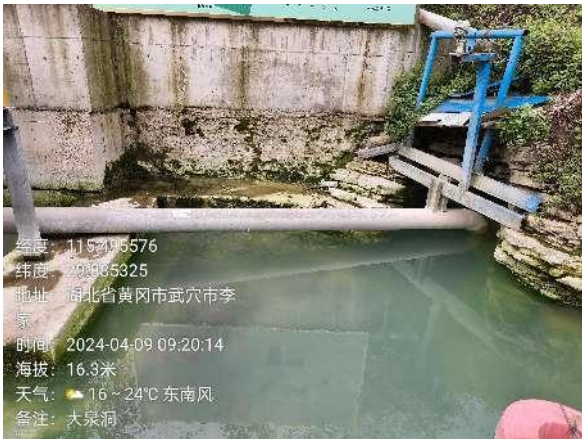
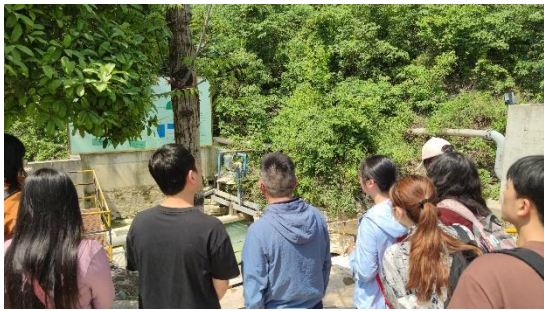
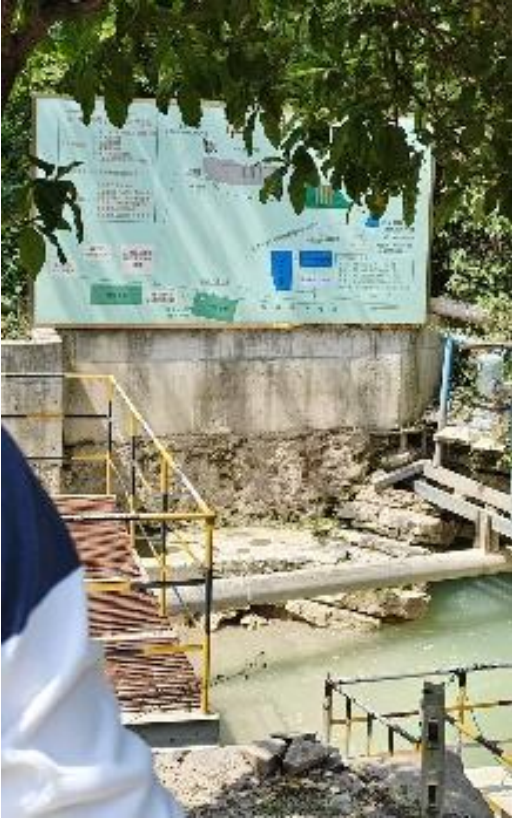
| 11 | 大泉洞出水口（环评泉 12、鉴定 DQD）<br><br>(7) 大泉洞 | | 一致 | <br>经度: 115.295576<br>纬度: 29.885325<br>地址: 湖北省黄冈市武穴市李<br>时间: 2024-04-09 09:20:14<br>海拔: 16.3米<br>天气: 16 ~ 24℃ 东南风<br>备注: 大泉洞 | 总磷和氨氮数据长期严重超标, 目前治理难度大 | | 总磷和氨氮数据部分超标, 目前仍在治理 |
